# M&L

TWEEMAANDELIJKS – JAARGANG 30 nr. 1

# De restauratie van het schrijnwerk in het Kortrijkse Sint-Elisabeth Begijnhof

Frederik Mahieu

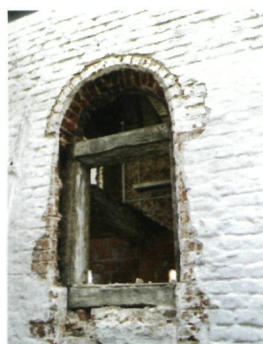
Het teruggevonden raamkozijn in de zijgevel van woning 30, toestand na ontmanteling (foto auteur)

Hetzelfde raamkozijn na restauratie (foto auteur)

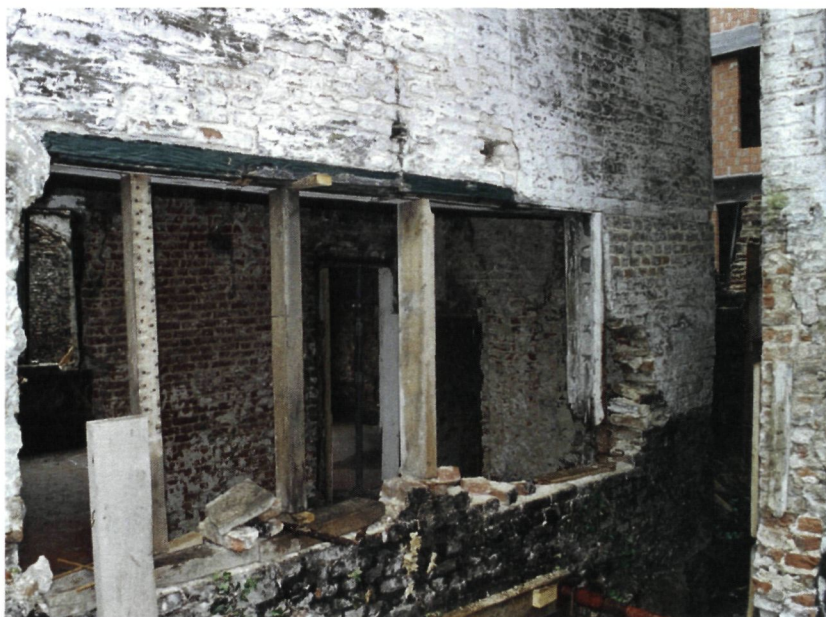
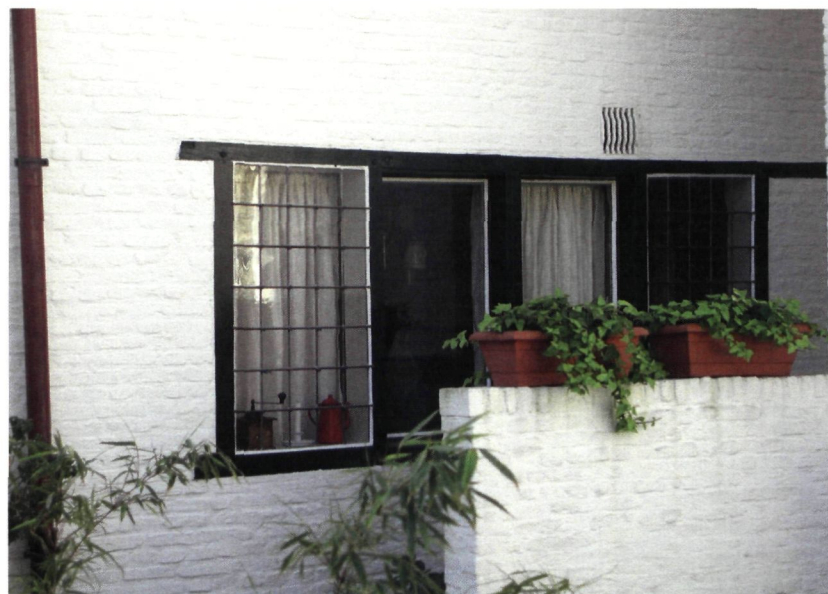
Demontage van een kozijn, met bewaarde bovendorpel, in de zijgevel van woning 25 en hetzelfde raam na restauratie, met behouden bovendorpel  
(foto auteur)

De reconstructie van de oorspronkelijke raamkozijnen was slechts mogelijk door een doorgedreven analyse van de diverse bouwsporen. Vooreerst was er het nog bewaarde, bij de opbouw van de woning ingemetselde bovendorpel van het vroegere kozijn. Deze bovendorpel maakte deel uit van de dragende constructie van de gevel. Wellicht vond men het bij de latere vernieuwingen van het raam dan ook aangewezen om alleen de onderste delen van het raam (stijlen, kalf en onderdorpel) weg te nemen, de bovendorpel te schoren en bijkomend te onder-

steunen met wat extra metselwerk. Dit resulteerde aldus in een versmalde dagopening, waarin een raam achter slag werd geplaatst.

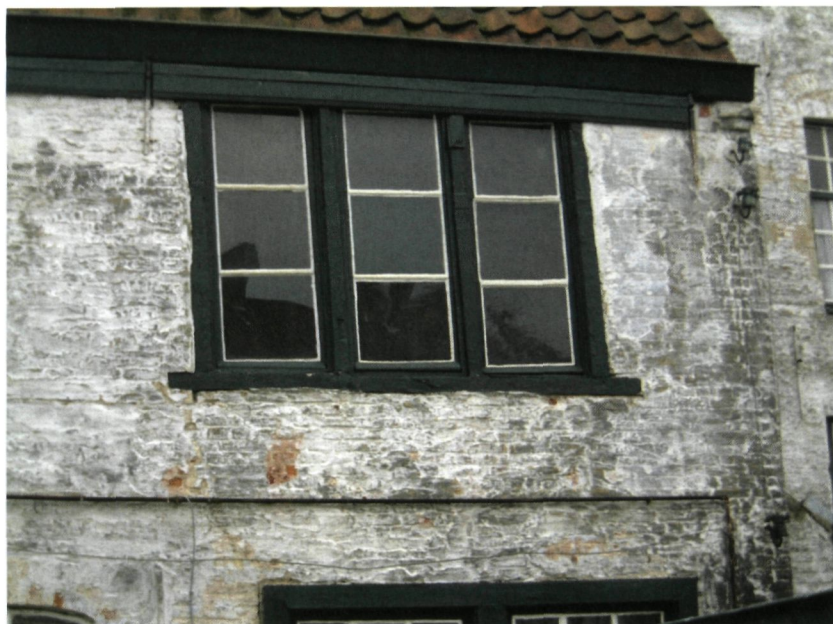
Woning 24, kozijn op de verdieping, vóór restauratie  
(foto Stoop-Pauwels)

Bekijken we het grote raam op de bovenverdie-  
ping. Langs de buitenkant is er in de bovenlichten  
een ondiepe, smalle 'glas-in-lood'-sponning, op

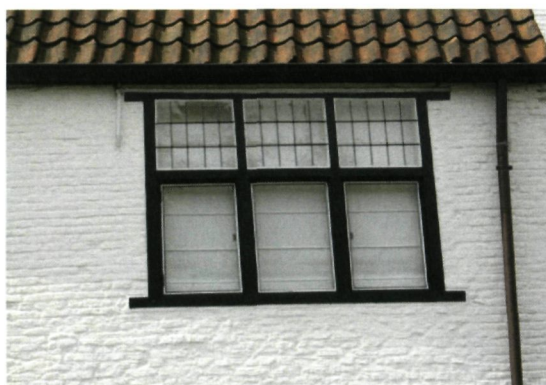
Woning 24, kozijn op de verdieping, na restauratie  
(foto auteur)

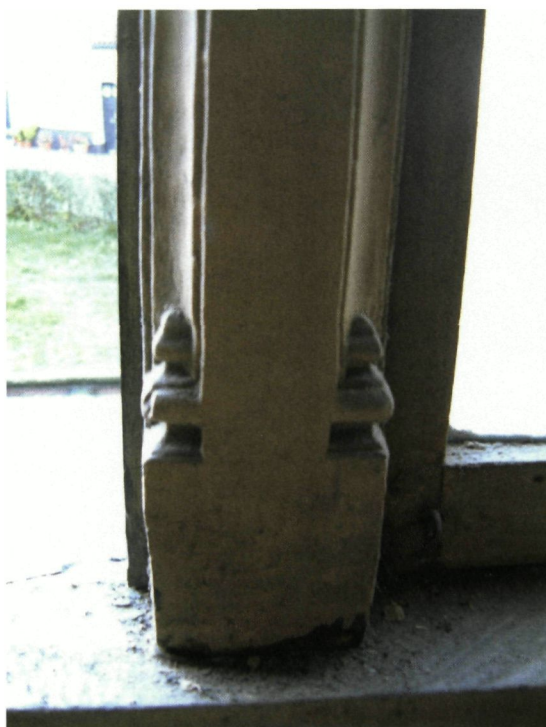
Detailering van de raamstijl in kozijn woning 24  
(foto auteur)

de onderste delen is geen spoor van een sponning. Duidelijk leesbaar is de plaats van het weggenomen kalf. Op de plaats waar dit, langs de buitenzijde doorlopende kalf was ingewerkt in de stijlen, werd later een invulling met houten blokjes geplaatst. Aan de binnenkant valt onmiddellijk de mooie profilering op van middenstijlen en bovendorpel, waarbij de profilering van de stijlen aan de bovenkant eindigt tegen de bovendorpel, en aan de onderzijde via een mooi uitgewerkt detail overgaat op de volle, rechthoekige vorm van de raamstijl. Bij het smallere bovenraam en het raam in de zijgevel van datzelfde huis is de profilering dan weer heel wat eenvoudiger: een eenvoudige afschuining (biljoen), via een kapel (5) overgaand op de rechthoekige sectie.

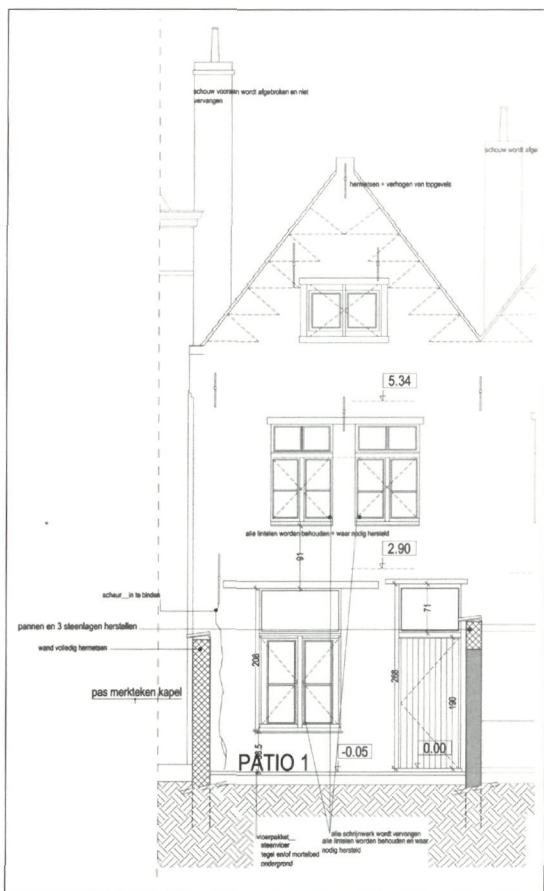
Geveltekening van woning 28, opmeting bestaande toestand vóór de werken (architecten Stoop-Pauwels)

Huis 28, daterend uit 1647, bevatte volgens schrijnwerk in de straatgevel: het 20<sup>ste</sup>-eeuwse benedenraam, onder wellicht oorspronkelijke 17<sup>de</sup>-eeuwse bovendorpel. Op de bovenverdieping waren eveneens twee recente ramen ingebracht, onder houten bovendorpel, achter slag geplaatst in jonger invulmetselwerk. Naast het raam is er een vernieuwde deur in een uit geprofileerde bakstenen opgetrokken deurnis onder korfboog; boven deze deur een ovaal gemetseld bovenlicht. Het schrijnwerk op de zolderverdieping was samen met het topgevelmetselwerk hernomen tijdens de vroegere restauratiecampagne van de daken. Voor de ramen op de bovenverdieping beschikten we over een duidelijke foto van het KIK waarop een oudere invulling te zien was: schuiframen, bestaande uit één opschuivende vleugel, met fijne roedenverdeling. Gelet op de hoger geformuleerde uitgangspunten, werd beslist deze ramen, naar analogie met gekende raamdetaïls uit het begijnhof, te reconstrueren. De oorspronkelijke bovendorpel werd uiteraard behouden.

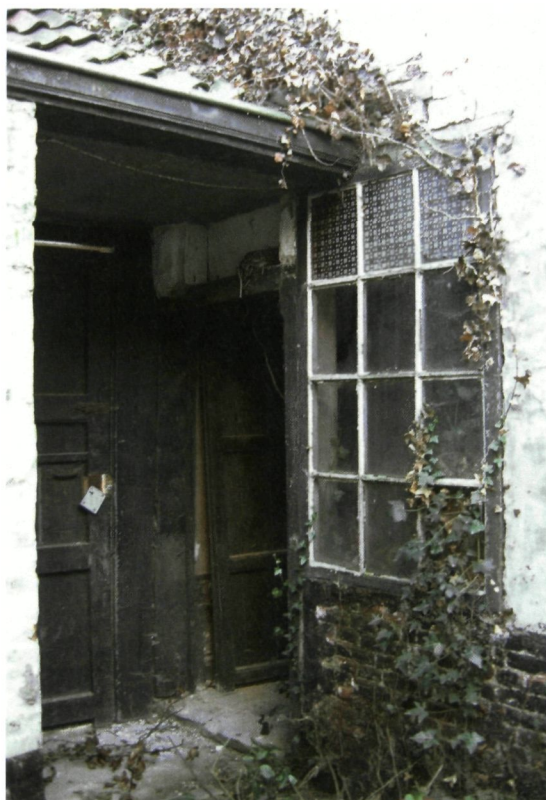
Ingangsdeur van woning 26,  
toestand bij de aanvang van de  
werken  
(foto Stoop-Pauwels)

De deur die van op het binnenkoertje toegang geeft tot woning 26, was al meerdere keren zodanig verbouwd, dat elke poging tot 'restauratie' voor een groot stuk op gissing en twijfelachtige interpretatie zou steunen. Er werd dan ook beslist om dit deurgeheel maximaal in zijn bestaande, verbouwde toestand te behouden. Waar nodig werden plaatselijke herstellingen uitgevoerd, zoals het herschoeien van de deurstijlen, die door opstijgend vocht en dierlijke aantasting elke samenhang hadden verloren.

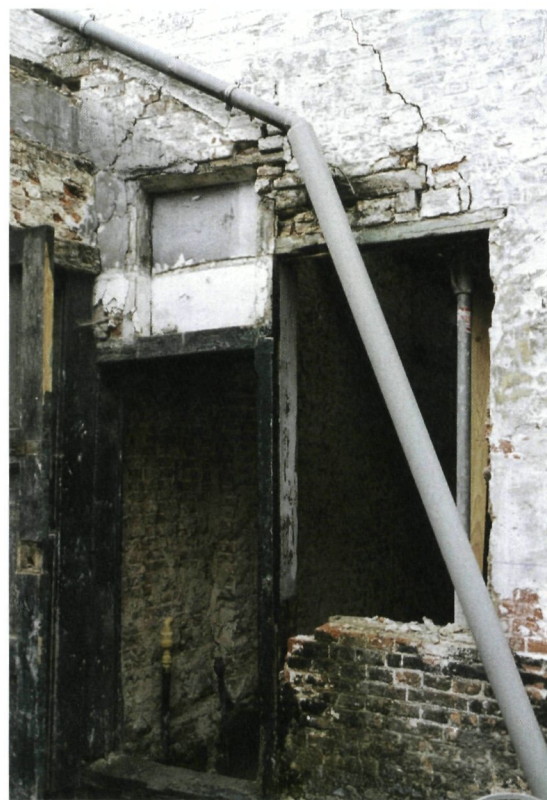
Ingangsdeur van woning 26,  
toestand na ontmanteling  
(foto auteur)

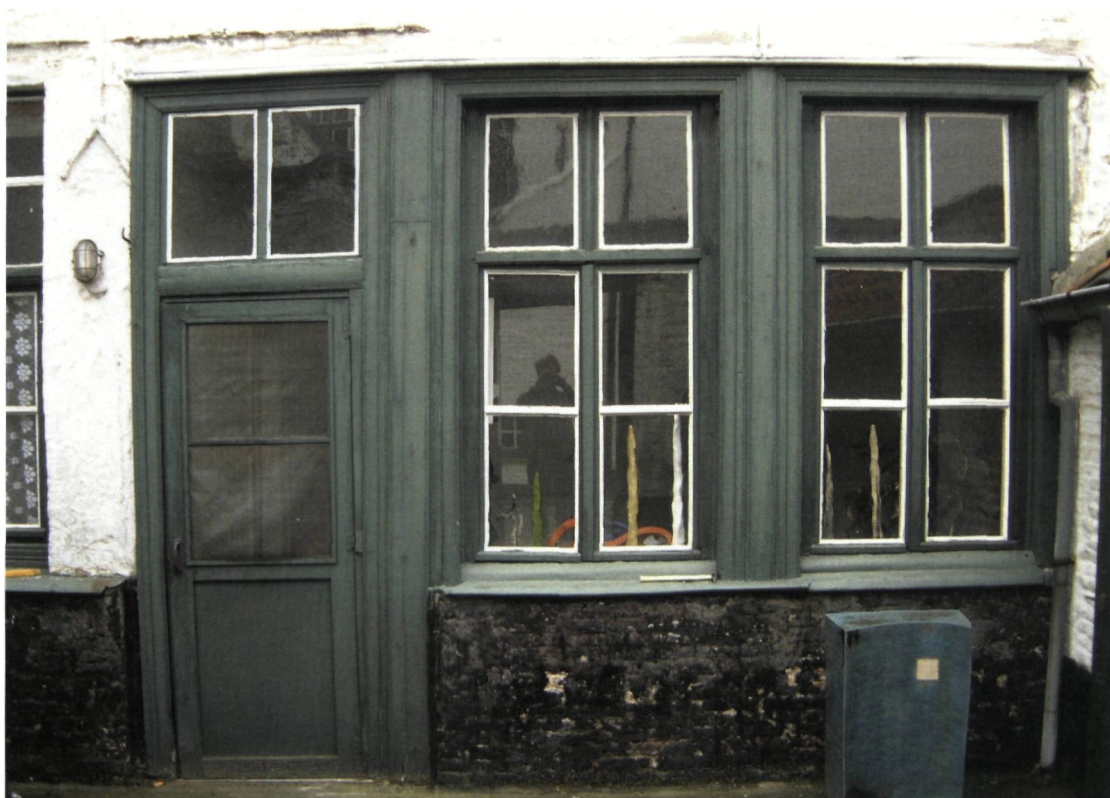
Puiconstructie van woning 25  
bij de aanvang van de werken  
(foto Stoop-Pauwels)

De koergevel van woning 25 bevatte volgend schrijnwerk: op de begane grond een mogelijk 18<sup>de</sup>-eeuws schuifraam, met gewijzigde raamvleugels onder een wellicht oorspronkelijke bovendorpel van een raamkozijn, en daarnaast een geheel van een deur met twee ramen, waarvan de vormgeving doet vermoeden dat dit wellicht laat-19<sup>de</sup>-eeuws is. Deur en ramen zijn ingekast met een geprofileerde beplanking, vergelijkbaar met de profilering op brede, 19<sup>de</sup>-eeuwse binnendeurlijsten. Op de verdieping twee vertimmerde, wellicht 18<sup>de</sup>-eeuwse ramen, met gewijzigde opendraaiende raamvleugels, door houten roeden in vier gedeeld. Voor de bovenramen bood het KIK opnieuw uitkomst. De ramen hadden oorspronkelijk een vaste middenstijl, met twee opschuivende raamvleugels, telkens met houten roeden in zes gedeeld. Het linkerraam van de begane grond kreeg opschuivende raamvleugels, naar analogie met de ramen op de verdieping. De oudere bovendorpel boven het raam bleef bewaard. Na het ontmantelen van de omkasting van het raam-deurgeheel vonden we een merkwaardige, dragende puiconstructie. De zware sectie van de tussenstijlen was noodzakelijk om de krachten van de hierin verankerde moerbalken van de verdiepingvloer te kunnen dragen. Deze puiconstructie was wel in ernstige mate scheef gezakt, hetgeen door de latere uitgerechte houten betimmering

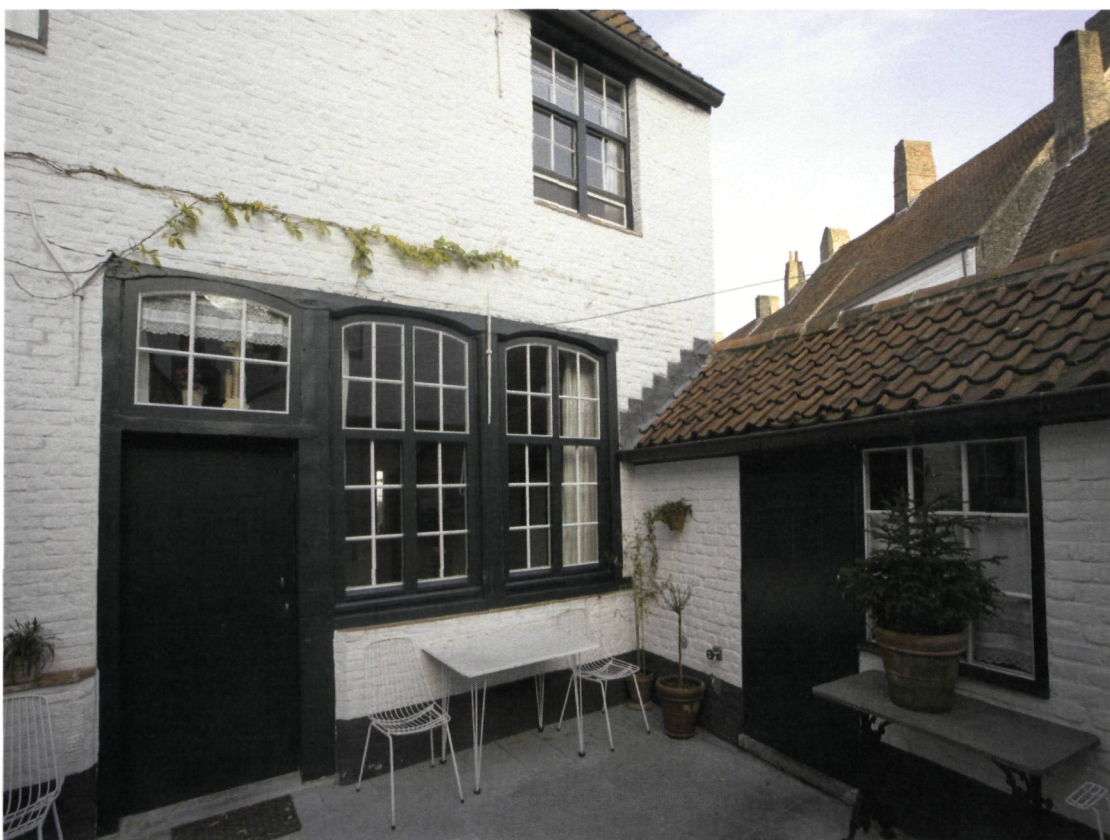
Puiconstructie van woning 25  
na restauratie  
(foto O. Pauwels)

aan het gezicht onttrokken was. Het demonteren van twee gevels na schoring van moerbalken, geveldelen en dak, was om constructieve redenen noodzakelijk. Hiervan werd gebruik gemaakt om deze stijlen te herschoeien en opnieuw enigszins rechter te plaatsen.

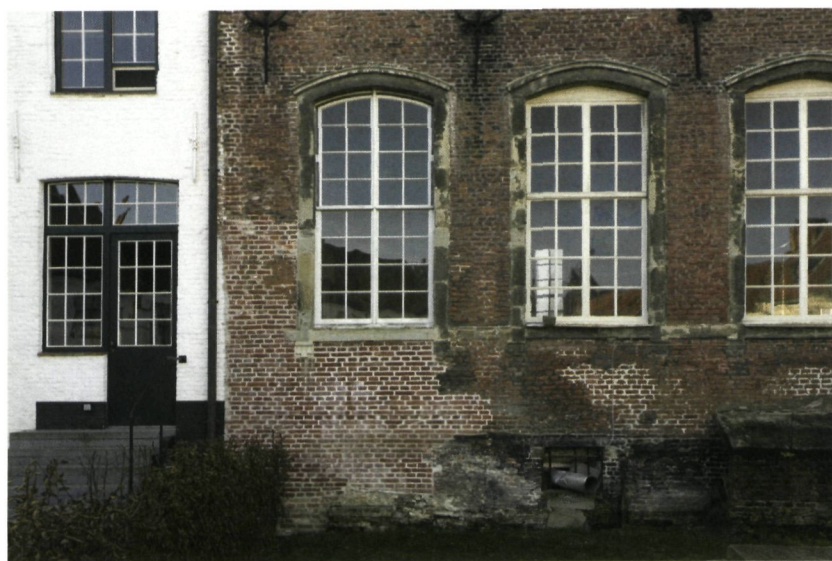
De achtergevel van de Grote zaal  
(detail), met links het proefraam  
en rechts een bewaard, wellicht  
laat-19<sup>de</sup>-eeuws raam.  
(foto O. Pauwels)

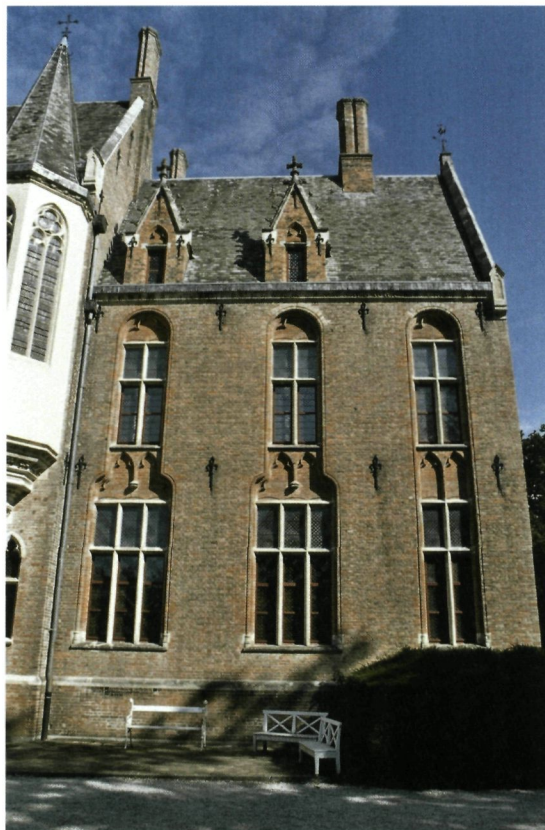
De linkereulel van de noord-westgevel met de dakkapelramen  
(foto W. Sloek)

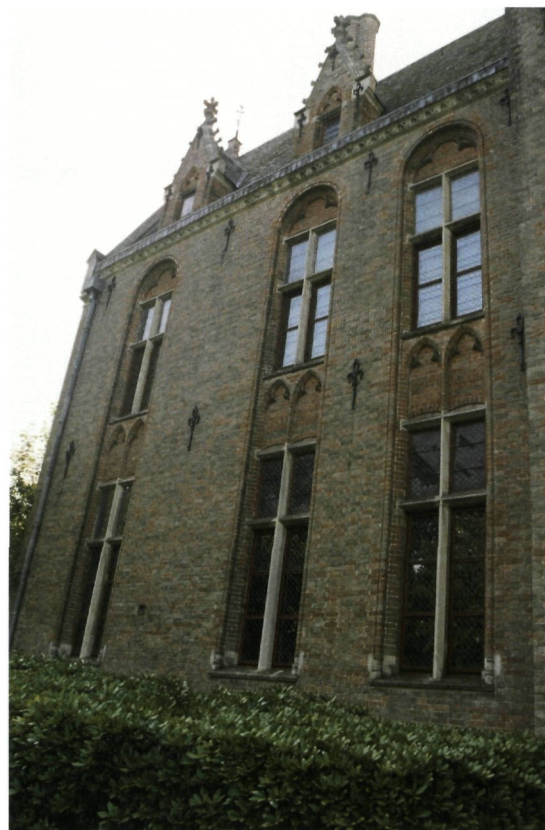
Hoge ramen van de zolder op de noordoostgevel  
(foto W. Sloek)

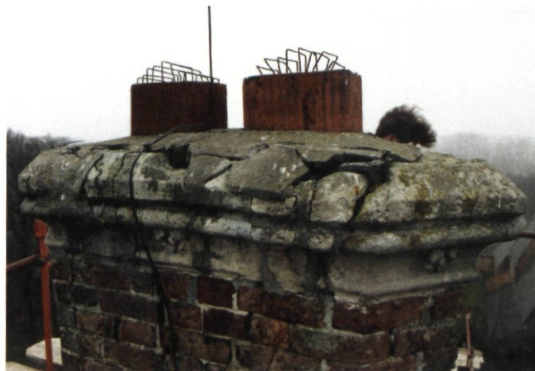
Een schoorsteen in de steigers tijdens restauratiefase 2 in 1996 (foto W. Hulstaert)

werd het bestek voor de tweede fase opgemaakt. De restauratie startte in 1995 met de bouwfysische aanpak van het dak. Het werk omvatte vervanging van dakbedekking, goten, aflopen, slabben en loketten (10), en herstel van alle schouwen en dakkapellen, afzaten en kroonlijsten. Authentieke elementen werden zoveel mogelijk behouden. Witte natuursteen werd alleen vervangen op plaatsen waar zich bijvoorbeeld stabiliteitsproblemen stelden.

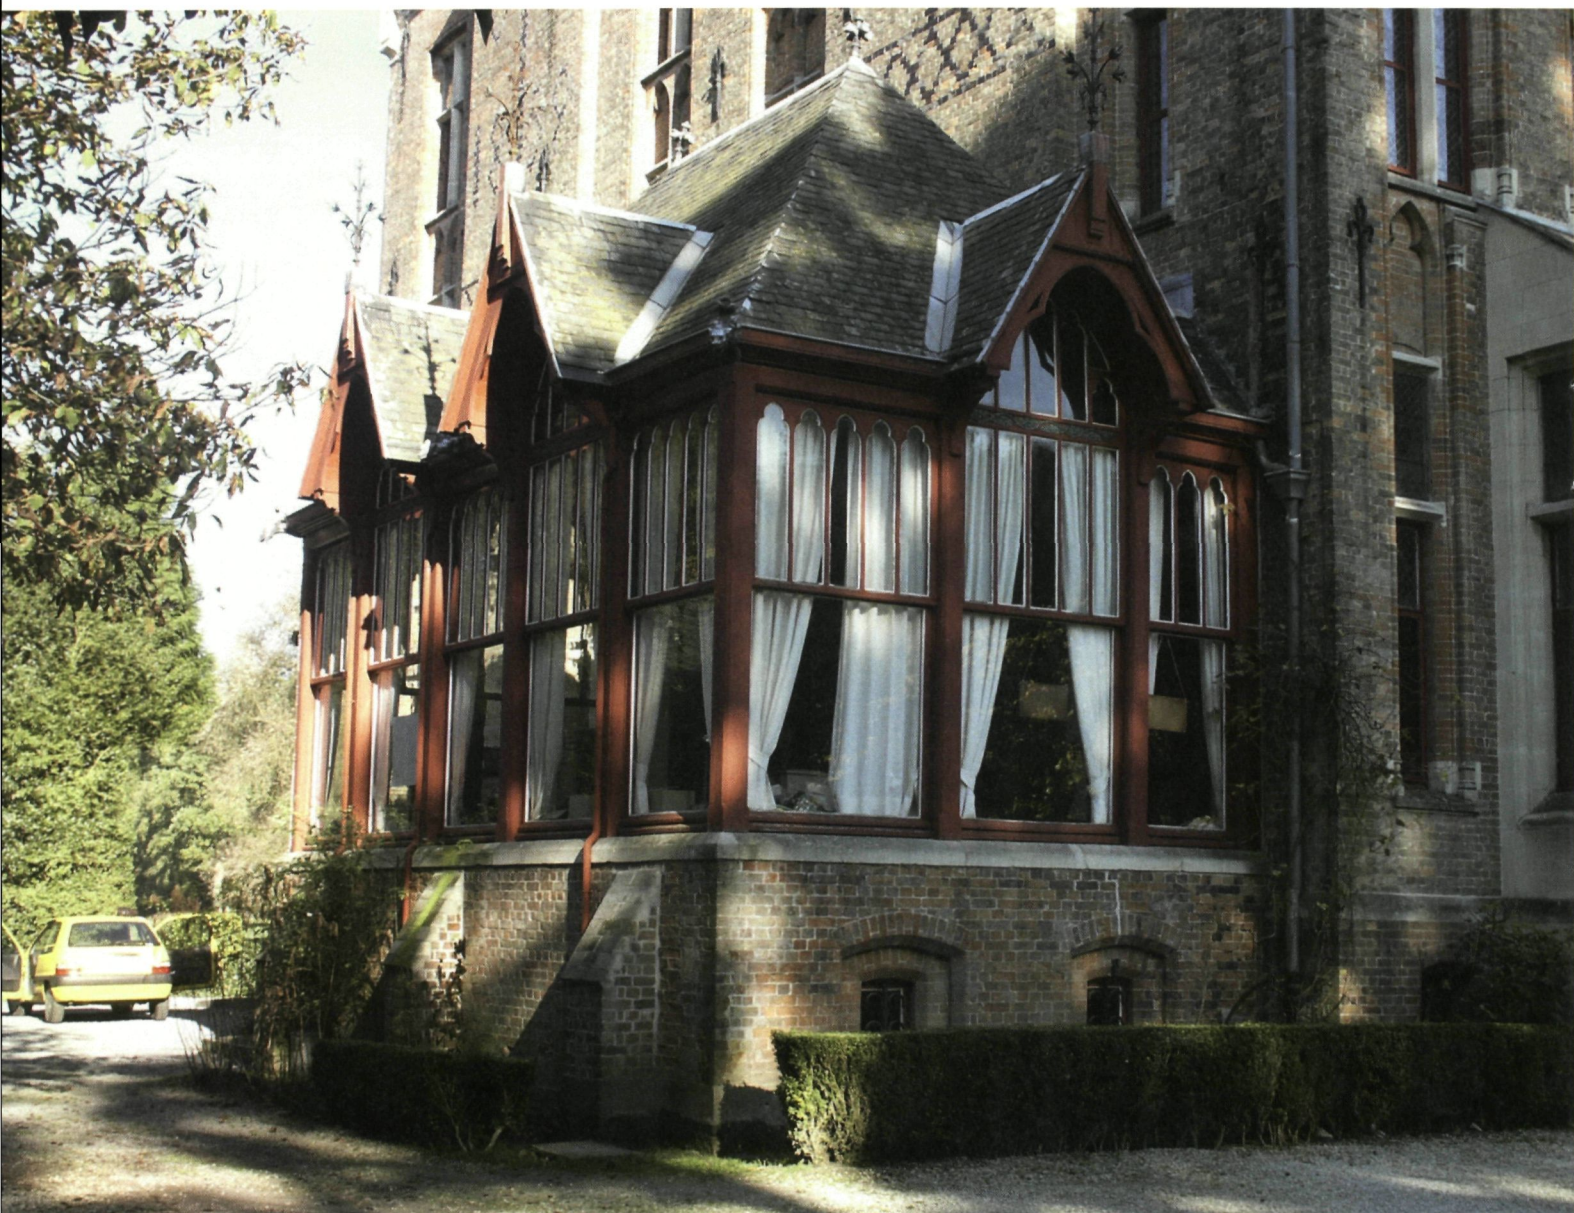
De veranda in 2005 vóór de  
onderhoudswerken  
(foto W. Sloek)

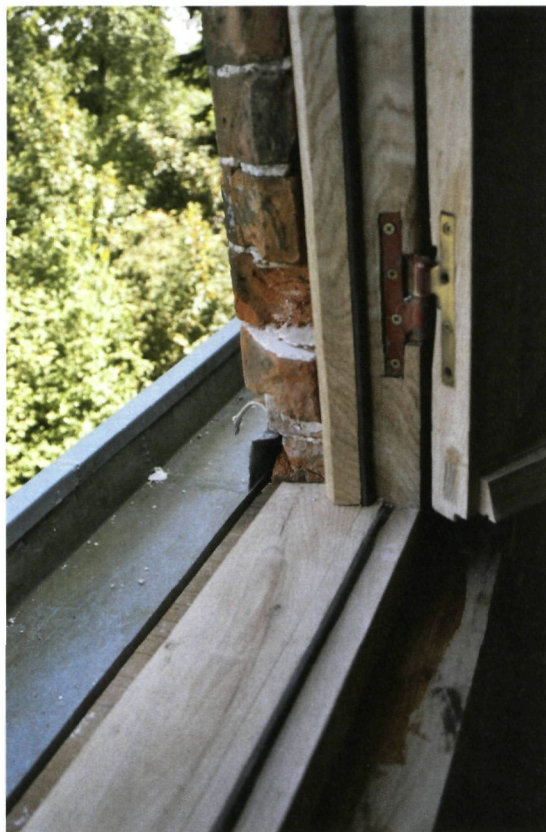
Nieuw raam in de noordwestgevel met pen- en gatverbinding aan het opendraaiend deel  
(foto W. Slock en tekening B. De Schaepmeester)

vooraanzicht

bovenzicht

perspectief

raam te demonteren en het te vervangen door een nieuw raam naar bestaand model. Er werd een condensafvoergaatje aangebracht in de onderdorpel van het opendraaiend raamgedeelte. De vaste raamdelen werden verlijmd. Aanvankelijk was gepland een sleuf uit te frezen in het vaste kader om er een tochtband te kunnen plaatsen en zo een betere aansluiting met het opengaande raam te bekomen. Maar omdat dit technisch niet haalbaar bleek, werd gekozen voor het kleven van een zwarte polyurethaan tochtstrip. Na montage van het raam met nieuwe verzinkte bevestigingsmiddelen werden alle beschadigingen aan raamaanslagen, pleisterwerk, plafond, muren, venstertablet, zink en lood hersteld. De open ruimte tussen schrijnwerk en ruwbouw werd volledig opgevuld met tweecomponenten polyurethaan schuim en langs de buitenzijde opgevoegd met dampopen kalkspecie. Aan de binnenzijde werd de bepleistering aan de dagkanten hersteld.

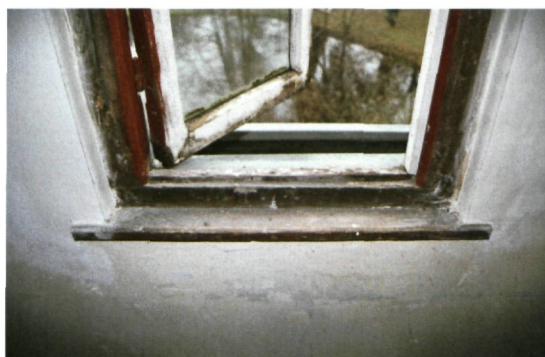
Volledig te vernieuwen raam in de noordwestgevel  
(foto W. Slock)

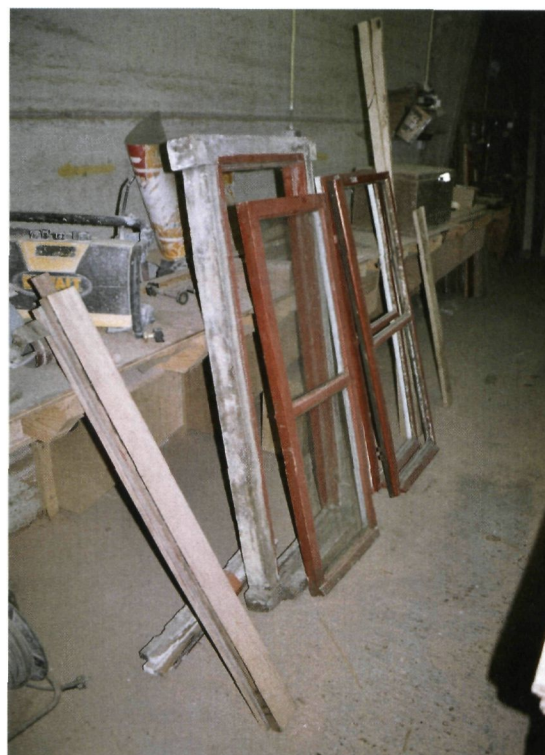
Het gedemonteerde eikenhouten raam uit de zuidoostgevel als model in het atelier van de schrijnwerker  
(foto W. Slock)

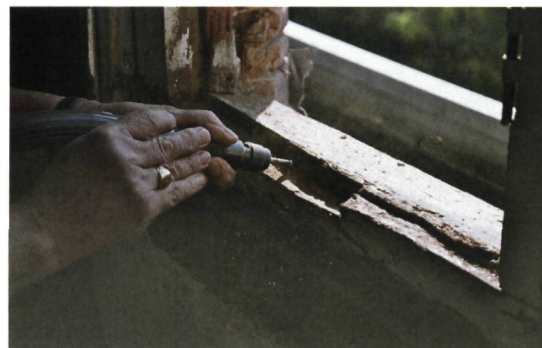
Het uitfrezen van houtrot tot op  
de gezonde kern in de onderdorpel  
van een raam in de zuidoost-  
gevel  
(foto W. Slock)

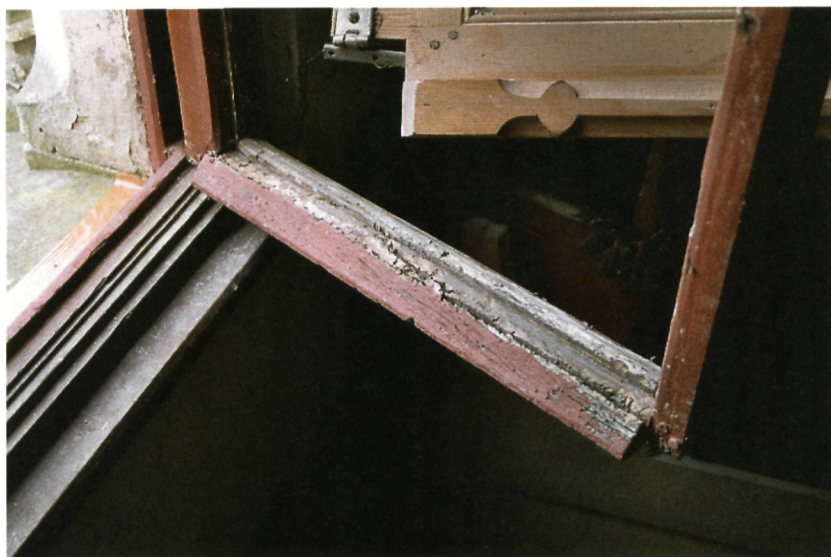
Na het plaatsen van het modelleerplaatje in acrylaat wordt de holte opgevuld met tweecomponenten epoxyhars en geprofileerd  
(foto W. Slock)

Bij deze methode wordt de fysische eenheid van het materiaal verstoord. De reparatiemortel is ondoordringbaar, waardoor er problemen kunnen

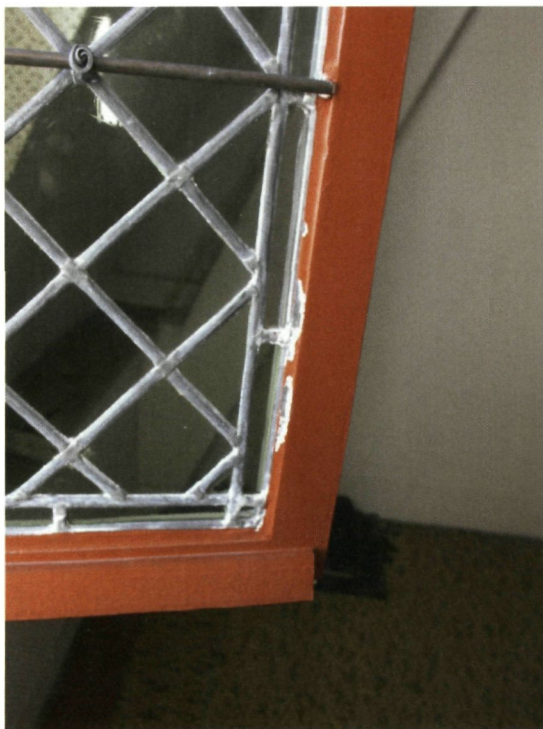
Te vervangen druiplijst aan de onderdorpel van de opengaande vleugel  
(foto W. Sloek)

In dit geval was de schade beperkt en werd de verweerde druiplijst aan de houten onderdorpel van het opengaande deel vervangen in het atelier, omdat ook de glas-in-loodpanelen hersteld moesten worden. De nieuwe druiplijst werd verlijmd aan de onderdorpel. Dit onderdeel is bijzonder gevoelig voor indringend regenwater. Indien alleen de druiplijst te vernieuwen is, moet een raam niet gedemonteerd worden, maar is de kans dat dan het glas breekt reëel.

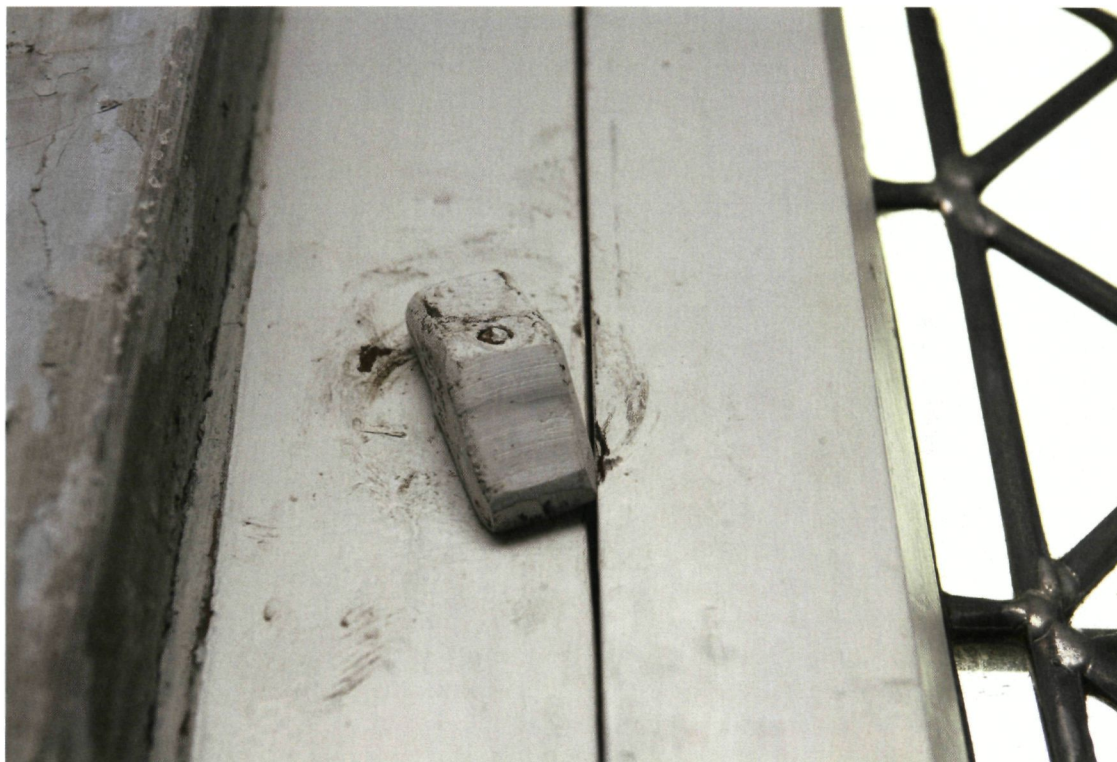
Gebogen houten kader waardoor  
het raam moeilijk sluit  
(foto K. Vandevorst)

Het schrijnwerk van drie van de zes opengaande vleugels (van het nieuwe in de noordwestgevel en de 2 herstelde ramen met epoxy) staat aan de linkerbovenhoek lichtjes gebogen wat soms tot minder vlot sluiten leidt. Op alle onderdorpels van het vaste kader staan bruine waterkringen wat wijst op beperkt indringend regenwater. Bij enkele ra-

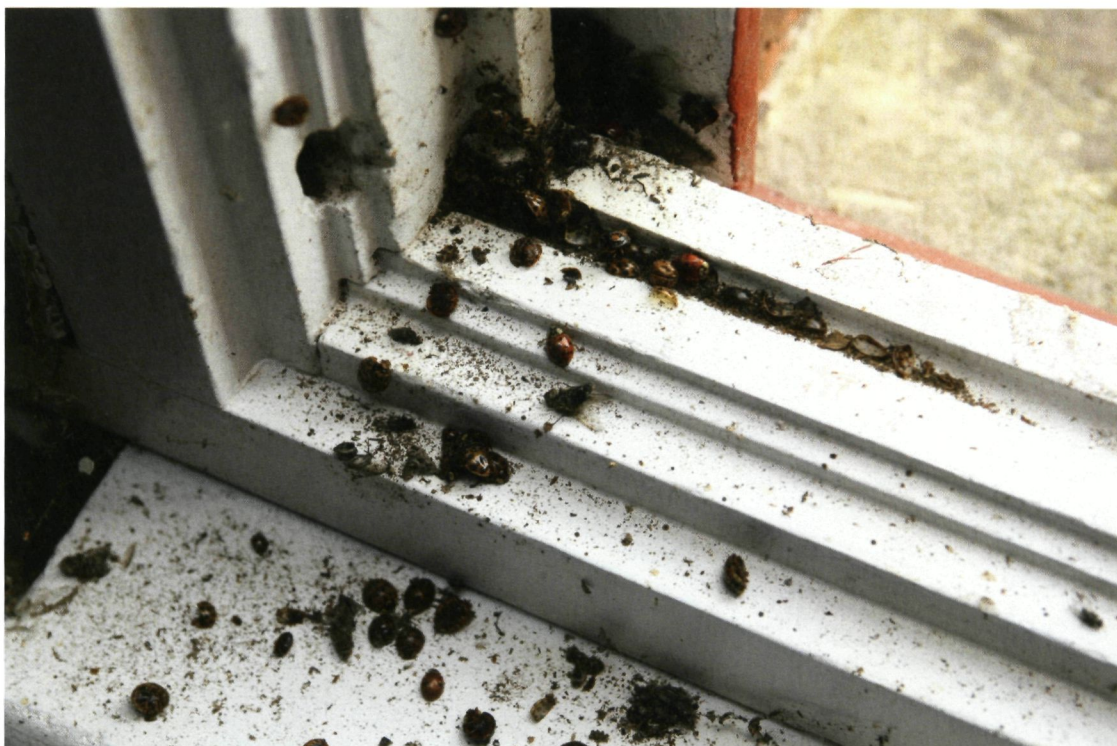
Raam met dubbele aanslag in de  
noordoostgevel en kolonisatie  
van Aziatische lieveheersbeestjes  
(foto K. Vandevorst)

Het insect werd een tiental jaren geleden als biologische bestrijding van bladluizen ingevoerd in België en is zich sindsdien massaal aan het voortplanten. Als het koud wordt trekken deze kevers massaal de huizen binnen. Ze zijn niet gevaarlijk maar ze kunnen wel voor wat overlast zorgen. Als je ze verstoort, scheiden ze een kwalijke geur af en kunnen ze vlekken maken. Zie: [www.natuurpunt.be/nl/biodiversiteit/ongewervelden/probleem-veelkleurig-aziatisch-lieveheersbeestje\\_1459.aspx](http://www.natuurpunt.be/nl/biodiversiteit/ongewervelden/probleem-veelkleurig-aziatisch-lieveheersbeestje_1459.aspx)

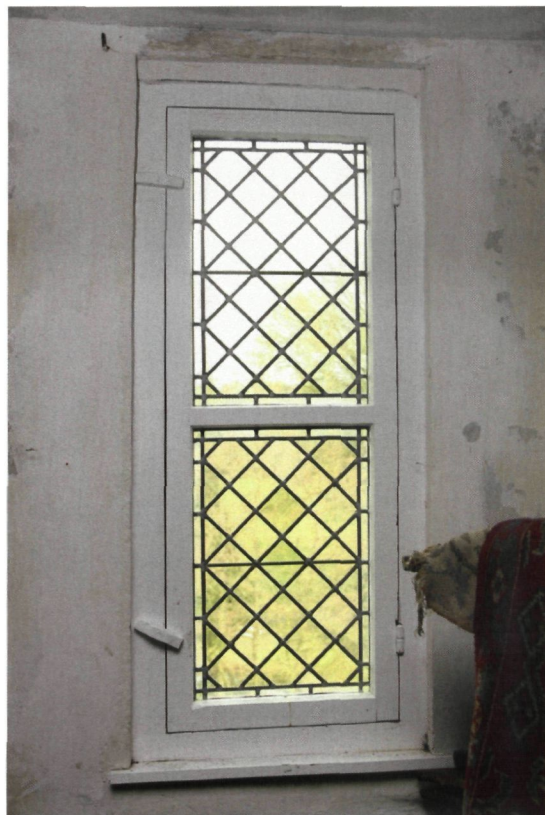
Nieuw raam in de noordwest-  
gevel  
(foto K. Vandevorst)

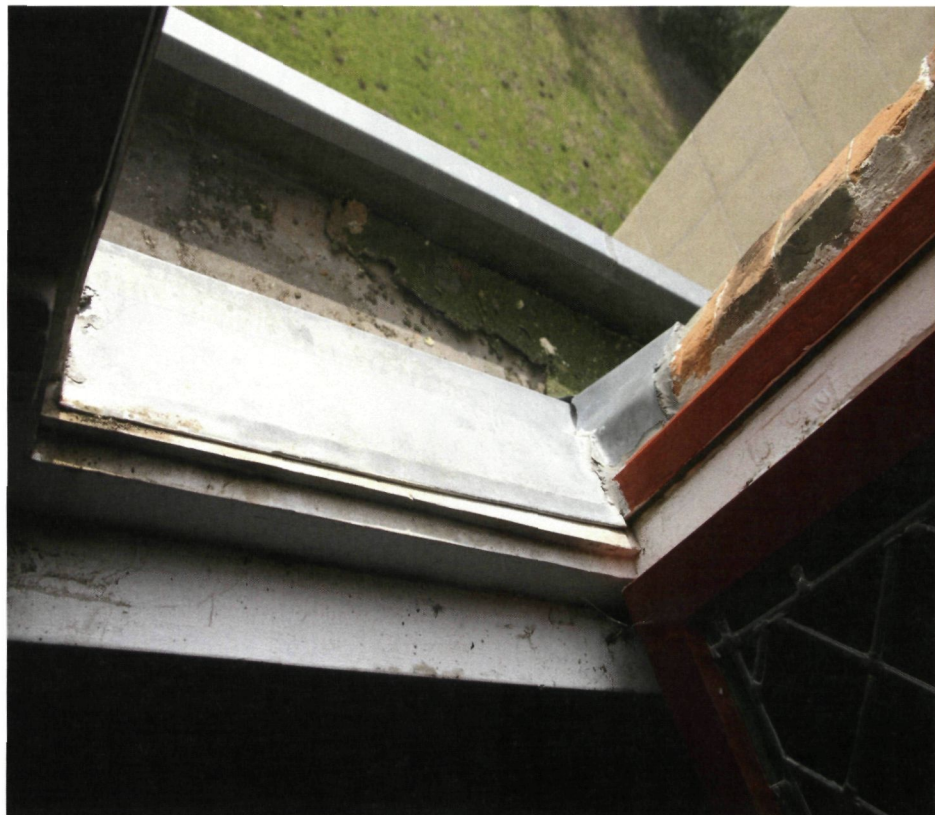
Onderdorpel hersteld met twee-  
componenten epoxyhars in de  
zuidoostgevel  
(foto K. Vandevorst)

De tweede werkwijze was het herstellen met twee-componenten epoxyhars van de onderdorpel van het vaste kader van 2 ramen.

De herstellingen aan de binnenkant van de onderdorpel tekenen niet af in het bestaande houten kader waardoor deze methode vanuit erfgoedbehoud voor beperkte herstellingen aanvaardbaar is. Tevens dient het hang- en sluitwerk van beide ramen nagezien te worden zodat het opendraaiende deel beter sluit. De elastische kit van het glas-in-loodraam in de zuidoostgevel moet ter plaatse van de vogelvraat hersteld en geschilderd worden evenals het barstje in het vaste houten kader. Aan beide ramen zijn de tochtstrips volledig te vernieuwen.

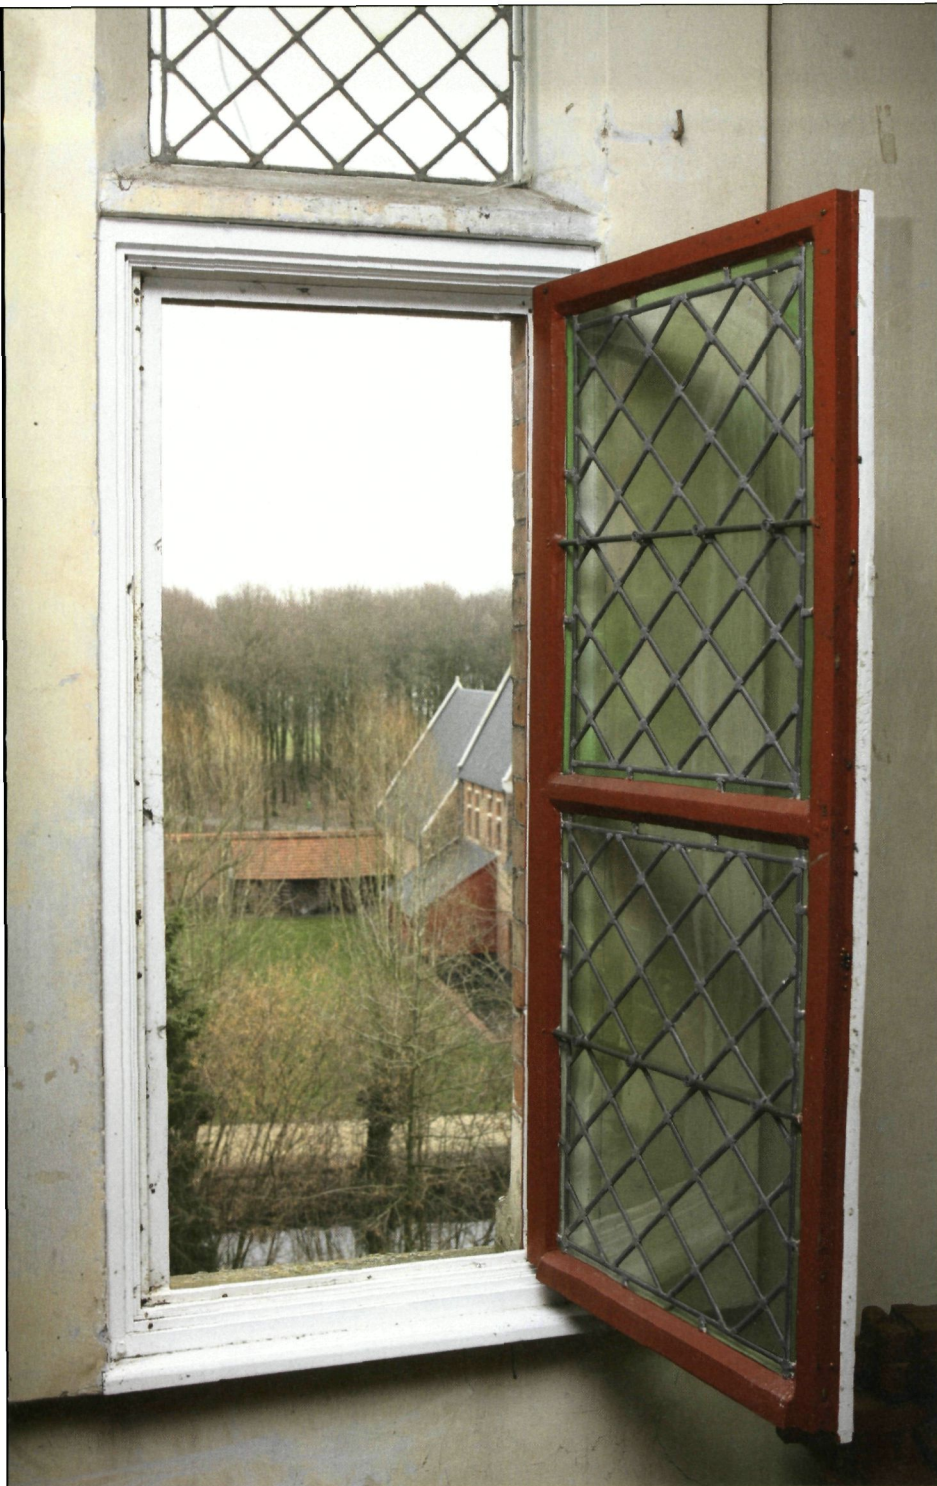
De nieuwe druiplijst aan de onderdorpel van het opendraaiend raam in de noordoostgevel (foto K. Vandevorst)

De derde methode ten slotte was het herschoeien van de druiplijst op de onderdorpel van het opendraaiend raam. De herstelling was nu nog in perfecte staat. Aan deze twee ramen in de topgevels was er geen tochtband gekleefd op het vaste kader. Om verdere kolonisatie van lieveheersbeestjes te vermijden, is het voor deze ramen ook aan te raden hier alsnog tochtstrips aan te brengen, hoewel er al een dubbele aanslag in de houtconstructie is. Aan het glas-in-loodraam met vogelvraat moet de elastische kit hersteld en geschilderd worden en aan het andere raam moet de losgekomen bindroede terug bevestigd worden zodat de glaspanelen niet vervormen. Tevens dient de aansluiting van het metselwerk met het vast kader aan de buitenkant terug dichtgemaakt worden.

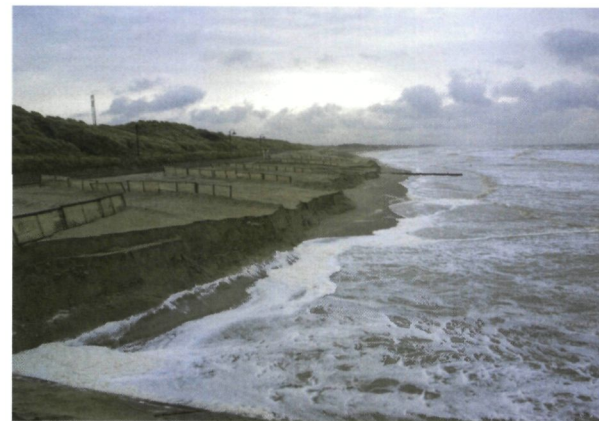
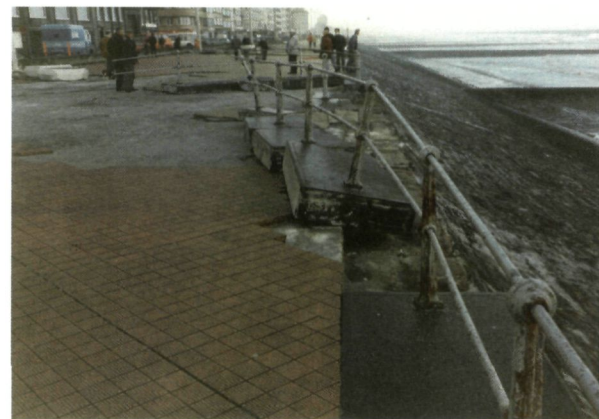
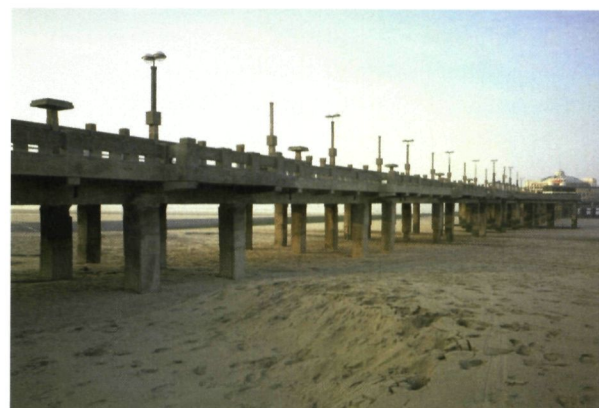
- 1
- 2
- 3

1. Erosie van strand door storm februari 2009  
(© afdeling Kust agentschap Maritieme Dienstverlening en Kust)
2. Schade aan de dijk na zware storm in 1993, Albert I promenade Oostende  
(© beeldbank Oostende)
3. Pier met kopgebouw in Blankenberge  
(foto G. Charlier)

De combinatie van springvloedtij en een najaars-storm zorgde begin november 2007 al voor heel wat schade in de kuststreek. Er werden op het strand erosiekliffen tot 2 meter vastgesteld in Wenduine, Bredene en Raversijde. Op diverse plaatsen was er sprake van overtopping met schade aan de zeedijken tot gevolg. Dit was onder andere het geval in Wenduine, waar vloertegels losgeslagen waren ter hoogte van de rotonde, en aan de sluffers (13) in De Panne. Tevens waren er steenblokken weggespoeld van verschillende strandhoofden, o.a. in Oostende. Op diverse plaatsen waren verder zandschermen stukgeslagen en rijsthouthagen weggespoeld. In Oostende op het Maritiem Plein werden door de hoge golven de funderingen blootgelegd van het gebouw waarin de kustwacht is ondergebracht. De rondgang aan het beschermde kopgebouw van de Pier in Blankenberge liep averij op. Ook aan de beschermde staketsels in Oostende, Blankenberge en Nieuwpoort was schade opgetreden. Het betrof onder meer weggeslagen

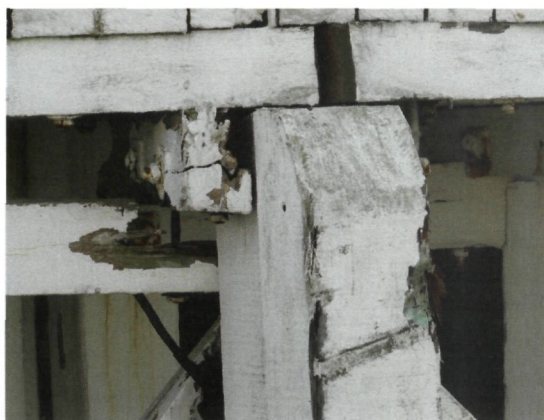
Loshangende verbindingbalk  
staketsel na storm in 2007  
(© afdeling Kust agentschap  
Maritieme Dienstverlening en Kust)

en loshangende verbindingsbalken. De schade van deze ene storm werd op ruim anderhalf miljoen euro geschat (14).

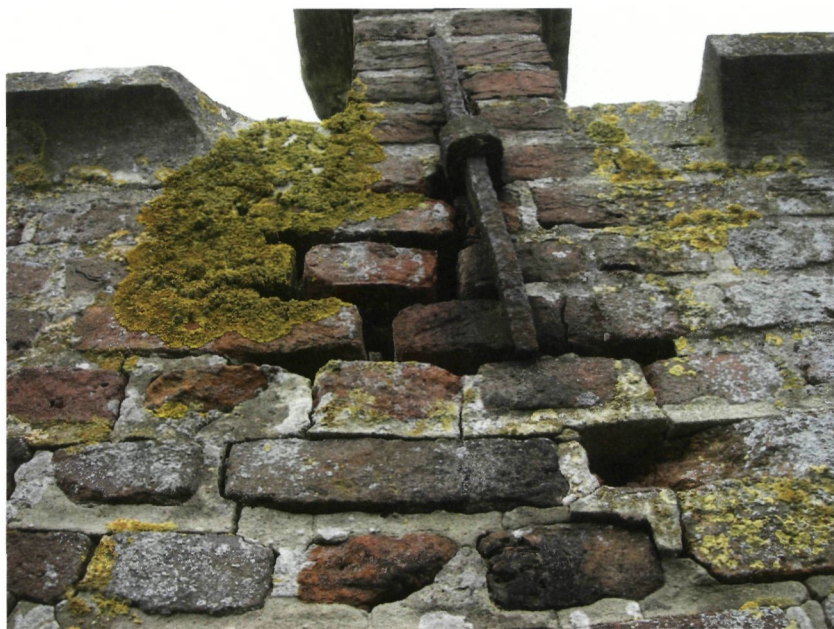
Kolonisatie van korstmossen op muur met schade door watersijpeling  
(foto E. Müller)

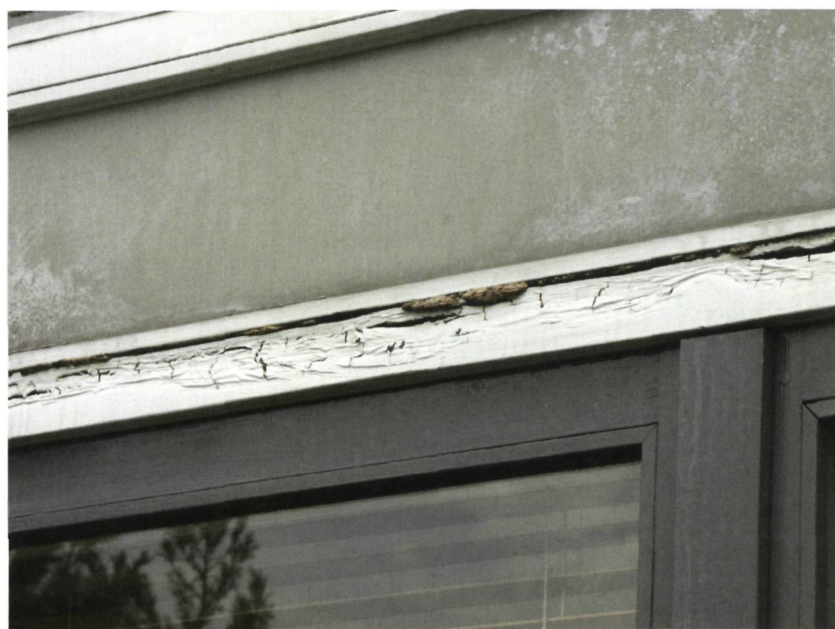
Houtrot van originele ramen  
Renaat Braem Huis 2009  
(foto W. Hulstaert)

Houten schrijnwerk is gevoelig voor schimmels wanneer er meer dan 20% vocht aanwezig is. Een voorbeeld van besmetting met zwammen deed zich recent voor in het Renaat Braem Huis in Deurne (17). Deze woning werd gerestaureerd door architecten van de voormalige Afdeling Monumenten en Landschappen in de late jaren '90 van de vorige eeuw. Zowel de gerestaureerde als de nieuwe ramen vertoonden reeds enkele jaren na de restauratie sporen van zwamaantasting aan de

west- en zuidwestgevel van de woning. De ramen dienden door de vergaande schade begin 2010 opnieuw vervangen te worden.

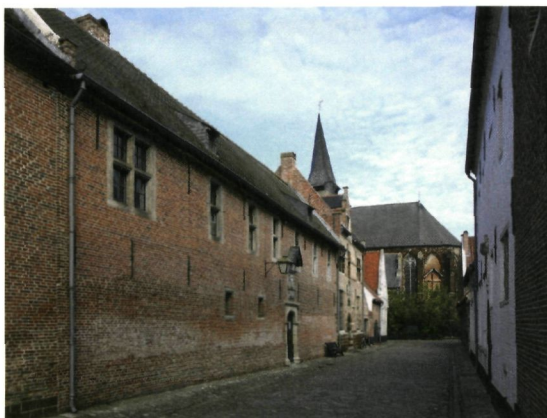
Efflorescentie (zoutuitbloei) op de gevel van een huis in het Begijnhof van Diest  
(foto K. Vandevorst)

Een verhoging van het grondwaterpeil kan resulteren in een grotere verplaatsing van zouten in historisch metselwerk en stenen muren. De muren absorberen vocht tot ze verzadigd zijn. Daarna verdampt het water langzaam. De zouten die erin aanwezig zijn kristalliseren naar de oppervlakte. Wanneer ze tot de oppervlakte raken, laten ze een wit poeder achter. Het poeder vormt een louter esthetisch probleem, het kan eenvoudig weggeborsteld worden. Dit verschijnsel heet efflorescentie. Erger is het wanneer de zouten kristalliseren onder het steenoppervlak, in de poriën van de steen. We spreken dan van cryptofluorescentie. Dit verschijnsel kan voor grote schade zorgen, met name het verpoederen of verkrumelen van de steen (23) of mogelijke pleister- of andere afwerkingslagen. Slagregens kunnen ervoor zorgen dat het water door de muren heen dringt en schade berokkent aan het interieur van het gebouw. Van oudere gebouwen in metselwerk is het voegwerk meestal uitgevoerd in kalkmortel. Deze voegen kunnen verzwakken of wegspoelen wanneer er langdurig water langs en in de muren sijpelt. Voor jonger bouwkundig erfgoed stelt zich dan weer een ander probleem: daar zijn de voegen uitgevoerd in cementmortel. Cementmortel is niet waterdorstend waardoor vocht langer vast blijft zitten in het metselwerk en het mogelijk is dat zouten kristalliseren in de stenen met afspringen van stukjes steen tot gevolg. Vocht is bovendien een thermische geleider. Hoe natter een muur is, hoe hoger de transmissie zal zijn van warmte naar de buitenkant van de muur toe, met een verlies aan isolatie en hogere stookkosten voor het gebouw tot gevolg.

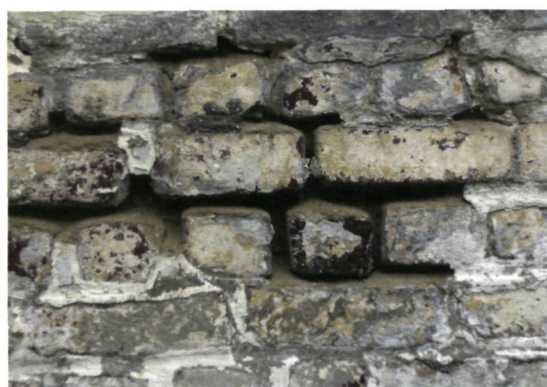
Weggespoelde kalkvoegen in metselwerk  
(foto N. Vernimme)

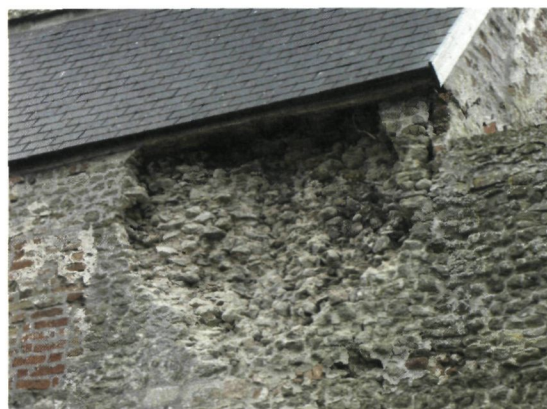
Weggespoelde stenen gevel kerk Ettelgem  
(foto W. Hulstaert)

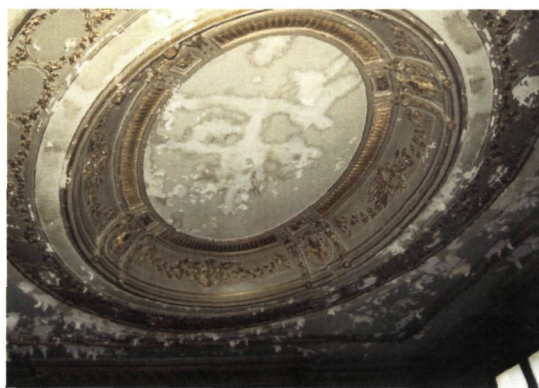
Waterschade plafond hotel Errera  
na storm 1992  
(foto W. Slock)

Wat waterinsijpeling zoal kan aanrichten in een historisch gebouw hebben we kunnen ervaren in Hotel Errera aan de Koningstraat in Brussel (24). De restauratie van Hotel Errera startte in 1994 en duurde drie jaar. In 1997, het jaar van de voltooiing van de restauratie, veroorzaakte een hevige storm waterinfiltratie en bijhorende schade in het gebouw. De oorzaak was een slechte uitvoering van de dakrestauratie door de aannemer, die prompt zijn werk diende over te doen.
